Vestlandsforskningsrapport nr. 8/2013

*Kva kan vi lære av historiske
naturskadehendingar for betre tilpassing til
klimaendringar?*

Tittel: Kva kan vi lære av historiske naturskadehendingar for betre tilpassing til klimaendringar?	Rapportnummer: 8/2013 Dato: 15.11.2013 Gradering: Open
Prosjekttittel: Arealplanlegging og beredskap for framtidens klima - AREALKLIM	Tal sider: Prosjektnummer: 6275
Forskarar: Halvor Dannevig, Kyrre Groven, Carlo Aall, Ragnar Brevik	Prosjektansvarleg: Carlo Aall
Oppdragsgivar: Regionalt forskingsfond Vestlandet, NVE, Hordaland fylkeskommune, Sogn og Fjordane fylkeskommune og Statens naturskadefond	Emneord: Naturfare, klimarelatert naturskade, arealplanlegging, byggesak, skadeførebygging

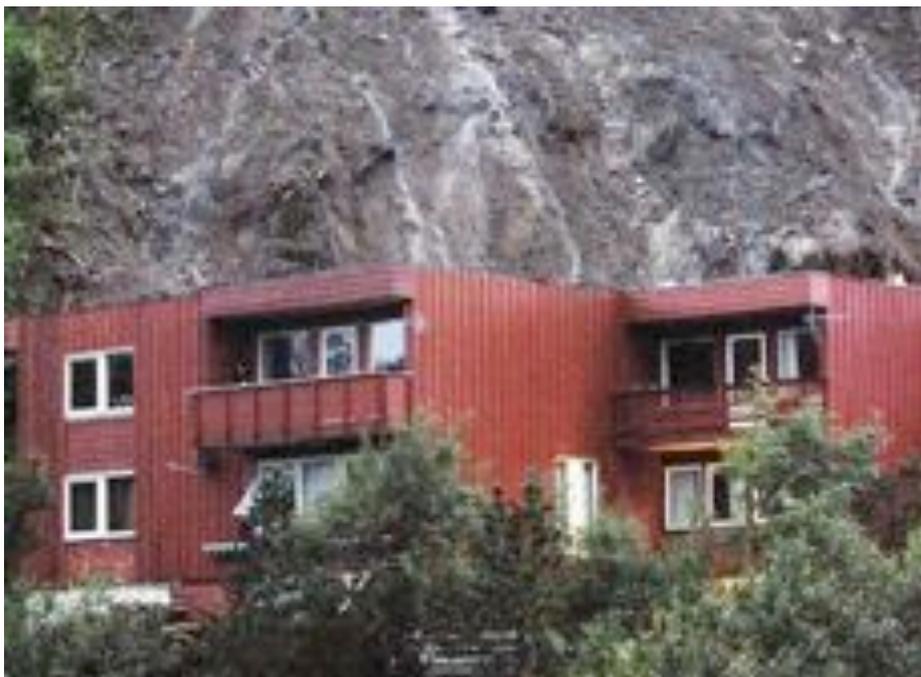
Natt til onsdag 14. september 2005 ca kl. 01:30 gjekk det eit jordskred i Hatlestad terrasse i Fana (sjå Figur 3). Lausmassar i tilnærma vassløysing treffe rekkehusa Hatlestad terrasse nr. 40, 42, 44, 46 og 48. Massane trengte inn i underetasjen på husa og gravla ti menneske. Tre av desse omkom. Ei kvinne på 51 år døydde på staden, ei kvinne på 27 år døydde få dagar etter, medan ei jente på fem år døydde februar 2006 etter at den livsforlengande behandlinga vart avslutta. I tillegg vart ein vaksen person alvorleg skadd. Materielle skader galdt særleg fire av dei råka bustadene, som måtte rivast. Vidare var det kostnader knytt til rassikring.

Figur 3 Dei skredråka rekkehusa i Hatlestad terrasse, Bergen. Foto: NRK.

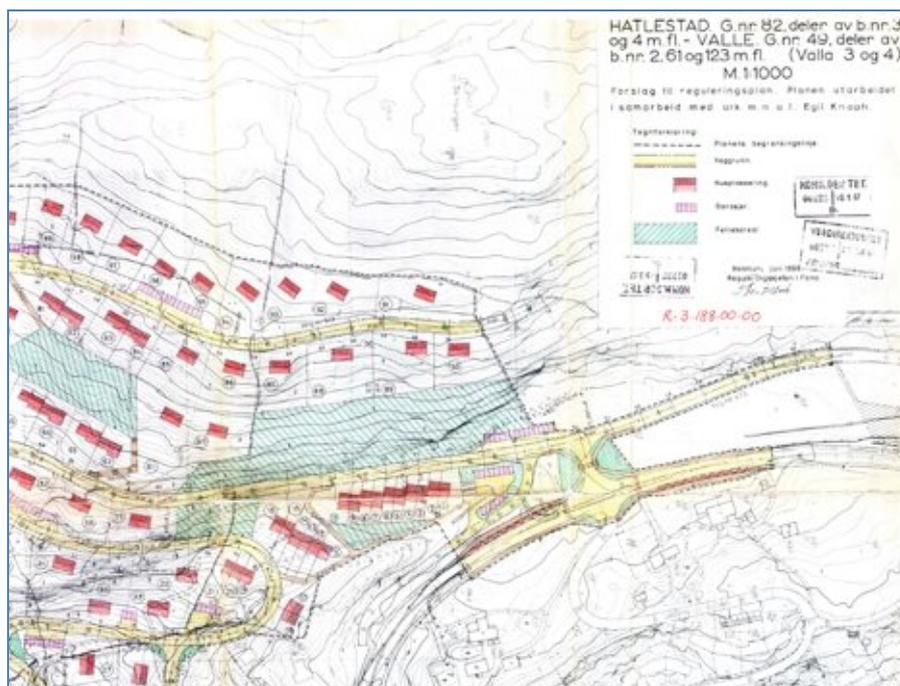
Figur 4 Utsnitt av plankart, reguleringsplan for området ved Hatlestad terrasse.

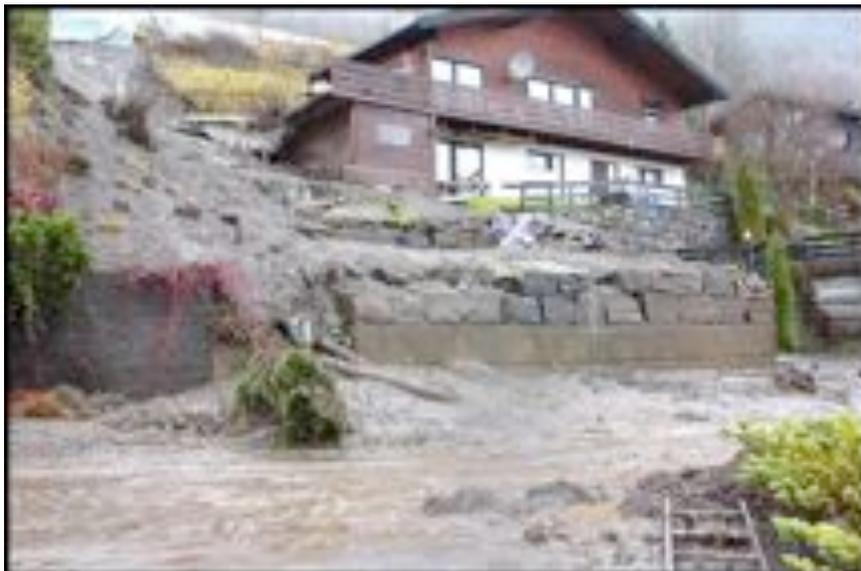
Figur 6 Flaumskredet i Brekkereino. Foto: NVE

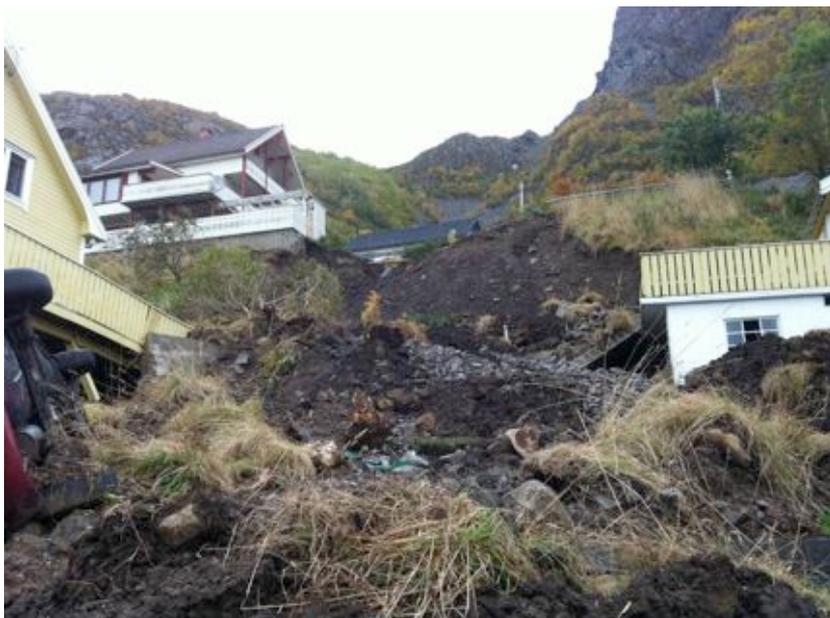
Figur 7. Jordrasett sett nedanfrå. Vegen kan skimtast øvst i bildet og viser kor raset gjekk frå og dei råka husa. Merk bilen som er velta til venstre i bildet. Foto: Linn Marie Heimberg

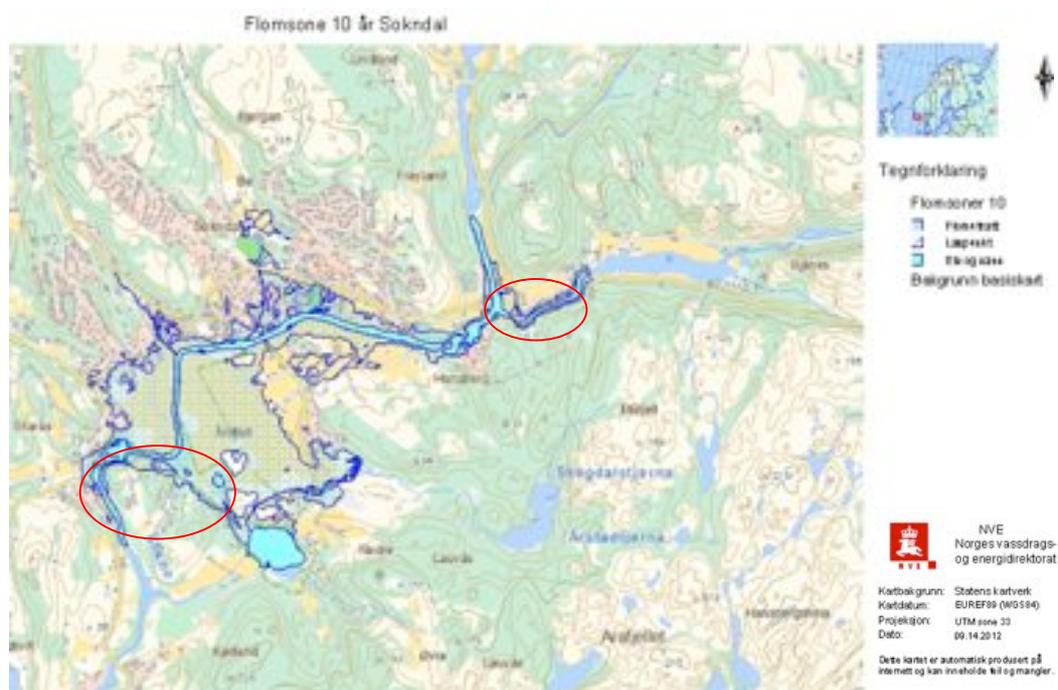
Figur 8 Flaumsoneskart som viser 10-årsflaum for Sokndal. Årstadøyne og Åmodt er markert med raud ring. Kartet synar at store areal vert overfløymde sjølv ved 10-årsflaum. (Kjelde: NVE)

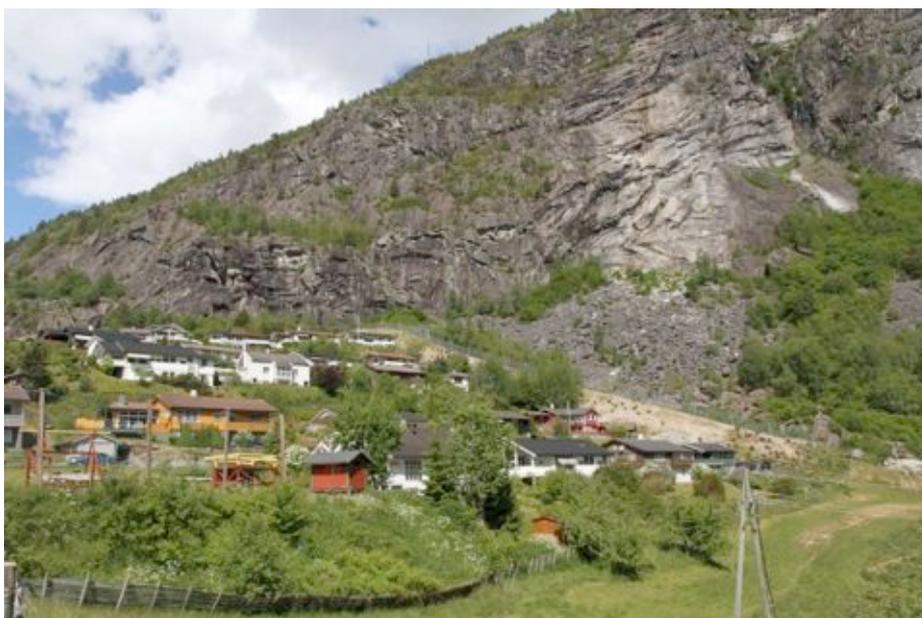
Etter at bustadfeltet Røselebakane i Gaupne vart reist midt på 1970-talet, førte steinsprang til skadar på eit fåtal hus (sjå **Figur 9**). Eit nybygd hus som vart treft direkte av steinsprang, vart innløyst av kommunen, og eigaren flytta frå området i 1979. Som sikringstiltak vart det i 1984 reist ein rasvoll med smal fanggrøft og ei effektiv høgd på rundt fire meter. Vollen vart lagt nær foten av ura, og var ikkje eigna til å fange såkalla *flogstein*, dvs. stein som treffer hardt underlag (steinblokker ved fjellfoten), blir knust og rikosjetterer inn i bustadfeltet. NGI (2003) omtalte fire steinsprang i Røsele bakane i nyare tid. Eitt skjedde før 1971, og ein kjenner ikkje til om dette gjekk inn i området som seinare vart utbygd. Nye steinsprang i 1976, 1983 og 2002 gjekk alle inn i bustadfeltet. NGI slutta av dette at det noko sjeldnare enn kvart tiande år i gjennomsnitt vil kome steinblokker og flogstein inn mot husa som sto nærast ura. 2-3 hus vart skadd av flogstein i dei omtale hendingane, men ingen personar kom til skade. Eit ektepar som budde i husrekke nummer to frå rasvollen vart redde og fremja ei sak om innløyning av hus og tildeling av nye tomter. Luster kommune fekk NGI til å vurdere objektivt kor farleg det var å bu der, og utgreie alternativ for sikring. Etter utgreingar frå NGI i 2003 og 2005, valte kommunen å sanere tre bustadhus og eit par uthus, og sette opp ein åtte meter høg fangvoll med eit tre meter høgt fanggjerdje på toppen. Utan sikringstiltak måtte ein ha sanert åtte hus i Røselebakane. Saka vekte oppstyr, mellom anna fordi nokre av dei som ba om innløyning av huset sitt ikkje fekk gjennomslag for dette, og fordi folk var redd for at eigedomane skulle falle i verdi.

Figur 9 Byggefeltet i Røselebakane. Den nye rasvollen ligg som eit lyst felt i nedkanten av den store ura. Foto: Kyrre Groven.

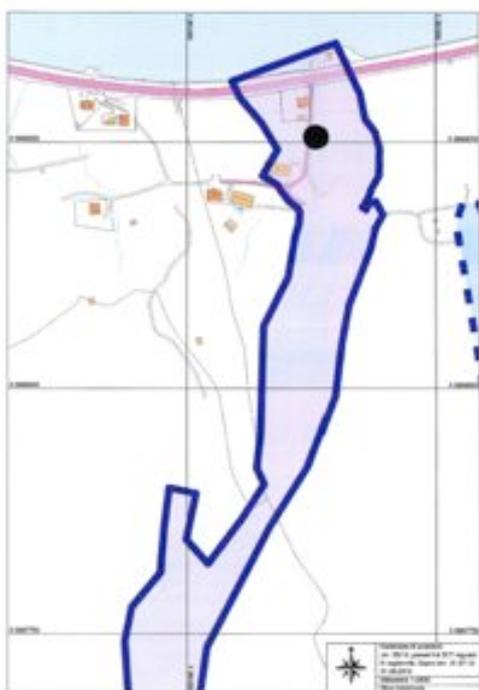
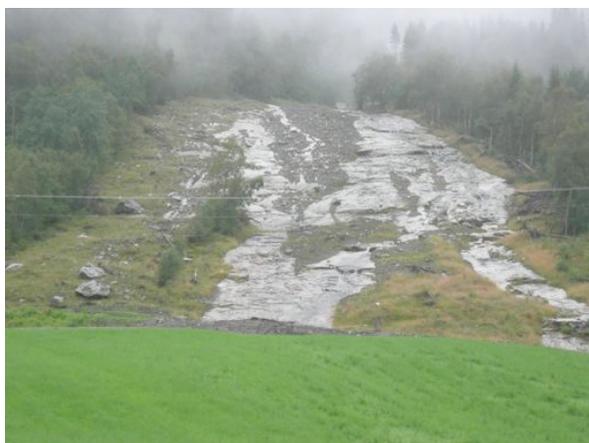
Den 14. november 2005 om morgonen gjekk det eit flaumskred på Berstad i Stryn kommune (sjå *Figur 10*) Eit kårhus ved Berstad gard vart delvis treft av skredet. I tillegg var det nokre skadar på fjøset og på grunnen ved garden. Berstad ligg på sørsida av Oppstrynsvatnet. Det renn ei rekkje elver og bekkar frå fjellsida og ut i vatnet i dette området. Det aktuelle huset ligg nede ved Riksveg 15. Fjellsida opp mot Brekkedalen og Melandsfjellet er relativt bratt, medan huset ligg i eit flatt område i forlenginga av Oppstrynsvatnet.

Figur 10 Illustrasjon av flaumskredet på Berstad. Kjelde: Stryn kommune (til venstre) og Artsdatabanken (foto Rune Halvorsen) til høgre.

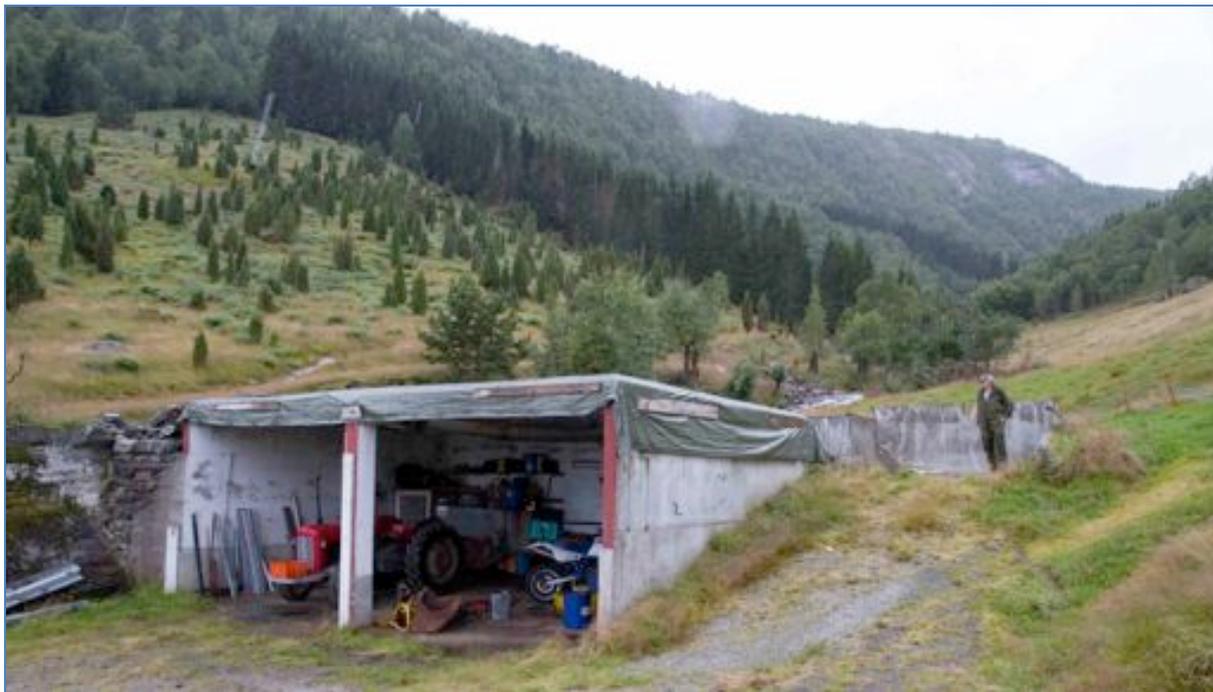
NGI gjorde synfaringar i Tuftadalen dagane etter skredet, og presenterte sin teori om utløysande årsak (NGI 2011). Her blir sørpeskred omtalt som ei rask masserørsle av vassmetta snø, som gjerne blir utløyst i dreneringsløp frå utflatningar med terrenghelling ned mot berre 5 grader. Dette kan skje når det bygger seg opp vasstrykk i snømassane fordi det renn meir vatn inn enn det som renn ut av utflatninga. Store mengder tørrsnø som hadde lagra seg opp gjennom ein lang kuldeperiode, vart på kort tid metta med vatn pga snøsmelting og nedbør. I overgangen mellom det flatare partiet i Songdalen og det brattare dalføret nedanfor, hadde det truleg bygd seg opp ein demning av tett pakka fokksnø som til slutt gav etter.

Figur 11 Betongfundamentet/garasjen som står att av det skredråka huset i Tuftadalen. Sørpeskredet kom ned langs Flesjaelvi, som vi skimtar i bakgrunnen. Foto: Kyrre Groven.

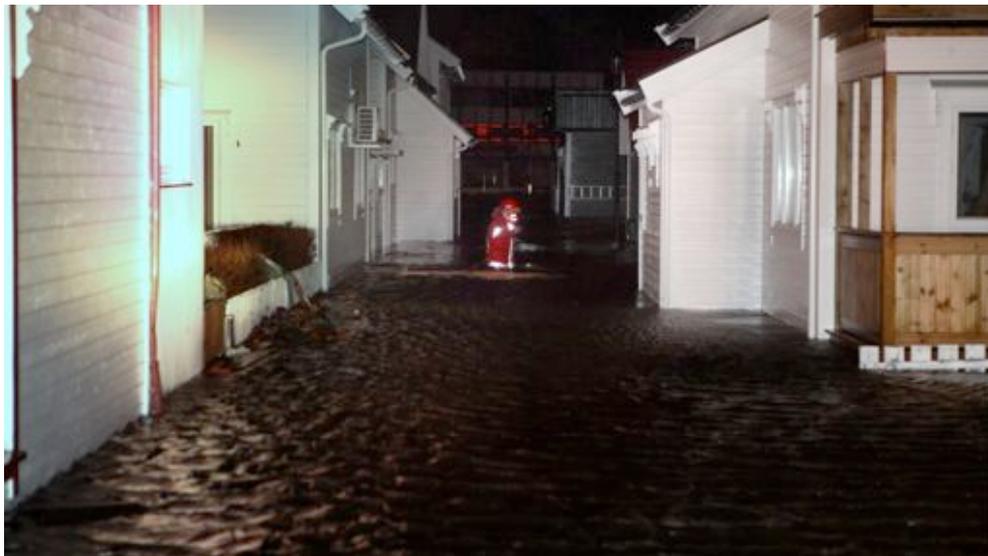
Figur 12. Gatestubben Høla i Eid sentrum under stormfloa ved Dagmar (26.12.2011). Vatnet står til hoftehøgde på brannmannen på bilete. Foto: Øystein Torheim, NRK.

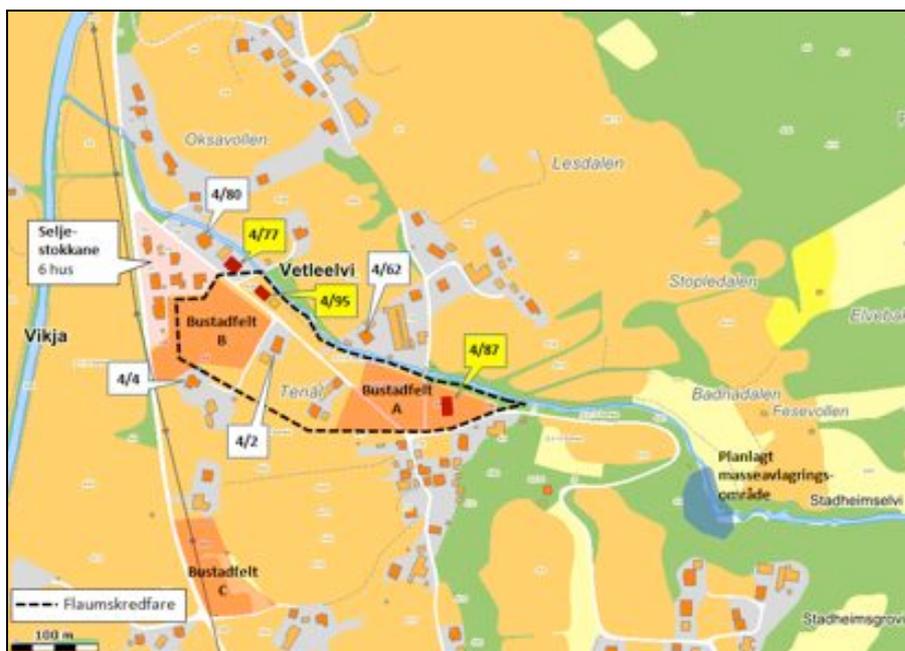
Figur 13 Kart over Tenål. Nyare bustadhus nær Vetleelvi er markert med gards- og bruksnummer; gul farge viser dei tre eigedomane som er særskilt omhandla i teksten. Dei tre planlagte bustadfelt (A-C) og masselagringsområdet er utheva, og området Aa et al. (2009) vurderte som flaum- og skredfarleg er innringa med stipla line.

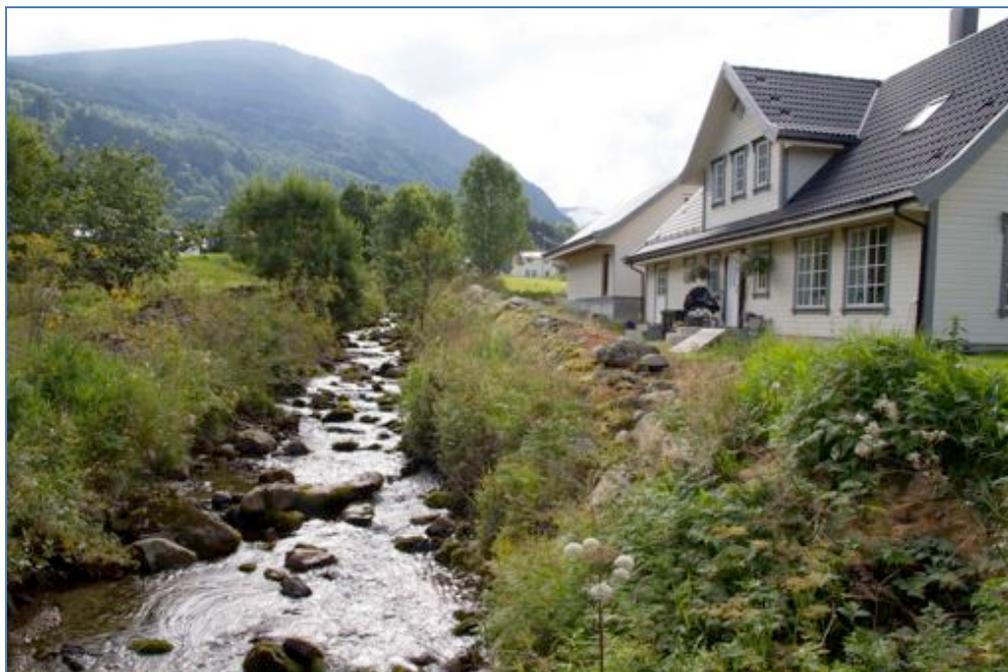
Figur 14 Nytt bustadhus ved den flaumskredfarlege Vetleelvi på Tenål. Byggeløyve for eigdommen er frå 2008. Foto: Kyrre Groven
